Beheerplan Paviljoen

Dienst Huisvesting
Afdeling Beheer en Onderhoud
September 2007

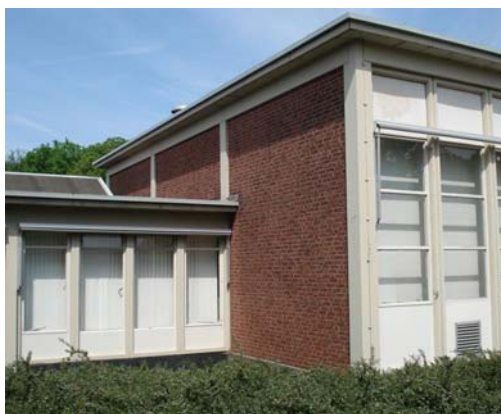
Gezien de leeftijd van het gebouw verkeert het gebouw technisch in een redelijke tot goede conditie. Alleen de houten kozijnen, het houten glasroedesysteem en de houten boeiboorden scoren duidelijk slechter dan de overige bouwdelen. Dit is ook deels ontstaan door het geringere onderhoud de laatste jaren.

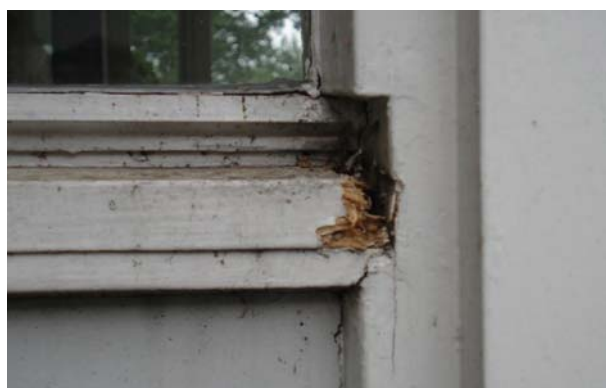
Buitenwandopeningen

Diverse houten gevelkozijnen, ramen en deuren vertonen houtrot. Het schilderwerk verkeert eveneens in een matige conditie. Geadviseerd wordt zo spoedig mogelijk het houtrot te herstellen en de kozijnen, ramen en deuren van een vervolgsysteem te voorzien, zodat vervolgschade c.q. verdere verzwakking van de houten kozijnen, ramen en deuren wordt voorkomen.

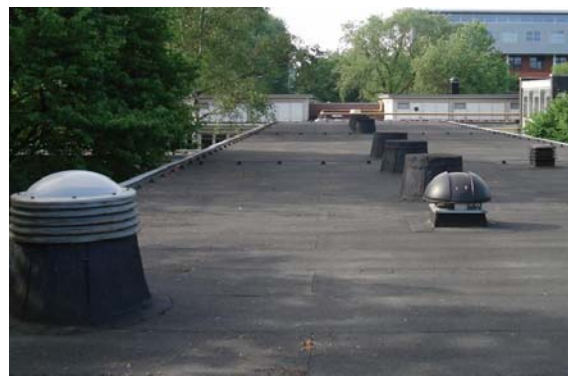
Het grootste gedeelte van de daken zijn afgewerkt met een gemodificeerde dakbedekking en voorzien van leislag. Enkele dakafwerkingen verkeren in een matige conditie en dienen binnen enkele jaren overtrokken te worden. Op diverse plaatsen is de overgang van dak naar gevel niet helemaal waterdicht aangesloten. Het betreft gescheurde loodstroken en losgekomen dakbedekking tegen de betonnen kolommen. Geadviseerd wordt jaarlijks de dakafwerkingen te reinigen, te inspecteren en eventuele gebreken te herstellen.

De daken zijn, op een na, niet voorzien van veiligheidsvoorzieningen en zijn moeilijk bereikbaar. Geadviseerd wordt een RI&E uit te voeren, als deze nog niet is opgesteld. Ook de bereikbaarheid van de daken dient in het plan te worden opgenomen. Afhankelijk van het beleid van de TUE dienen extra voorzieningen te worden aangebracht. De kosten voor het

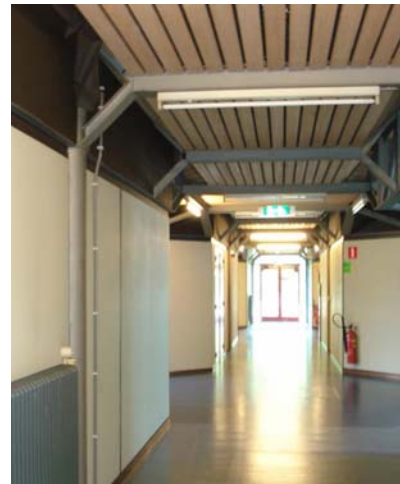
De afwerkingpakketten van het gebouw verkeren in een matige tot uitstekende conditie. Enkele afwerkingpakketten dienen op korte termijn, afhankelijk van de gewenste conditie, gerenoveerd te worden. De geconstateerde gebreken betreffen voornamelijk beschadigde houten kozijnstijlen, vervuilde plafondplaten en wand- en vloerafwerkingen. Ook de sanitaire ruimten zijn verouderd en de tegels zijn beschadigd.

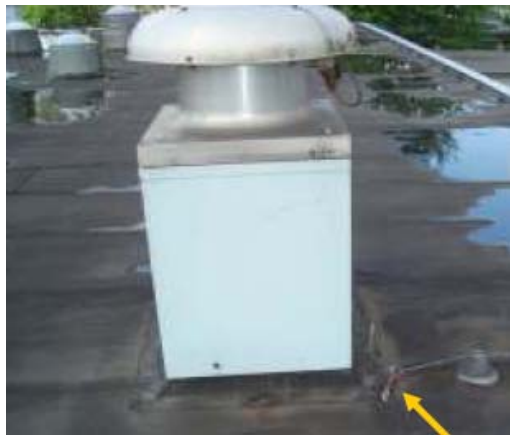
- De brandmeldinstallatie is dankzij de recent genomen maatregelen nog gecertificeerd tot eind 2011. Daarna zal de installatie niet meer te handhaven zijn omdat er geen reserveonderdelen voorhanden zijn.
- De bliksembeveiligingsinstallatie is niet in orde maar zal in 2008 worden hersteld.
- De verlichtingsarmaturen zijn grotendeels in verschillende fasen vervangen. Een deel is nog vanuit de eerste aanleg, en slecht. Deze zullen op korte termijn vervangen dienen te worden.

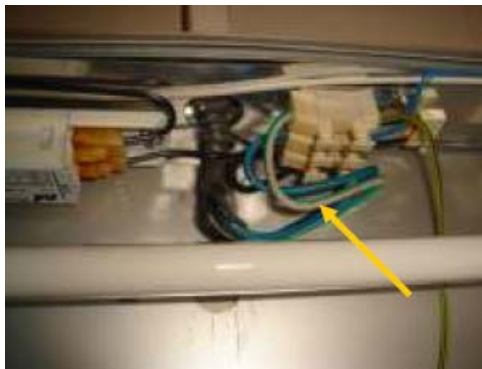
- Recent is gebleken dat de elektrische voeding in het paviljoen niet voldoet aan de voorschriften. De kabel is middels moffen onder de vloer afgetakt en naar het einde toe uitgevoerd in een steeds kleiner wordende doorsnede. De beveiliging is gedimensioneerd op het begin van de kabel, de dikste zijde en daarom te zwaar en beslist onveilig. Het voedingssysteem van een deel van de installatie dient aangepast te worden, de verdeelkasten dienen hiervoor ook gemodificeerd te worden. Een deel van de kabels in de kruipruimte onder de vloer, is aangevreten door ongedierte. In combinatie met regelmatig optredende waterstand in de kruipruimte ontstaat een onveilige situatie.

Bovendien zijn de kabelwegen niet toereikend voor de aanwezige kabels.
