Beheerplan Paviljoen

Dienst Huisvesting
Afdeling Beheer en Onderhoud
September 2007

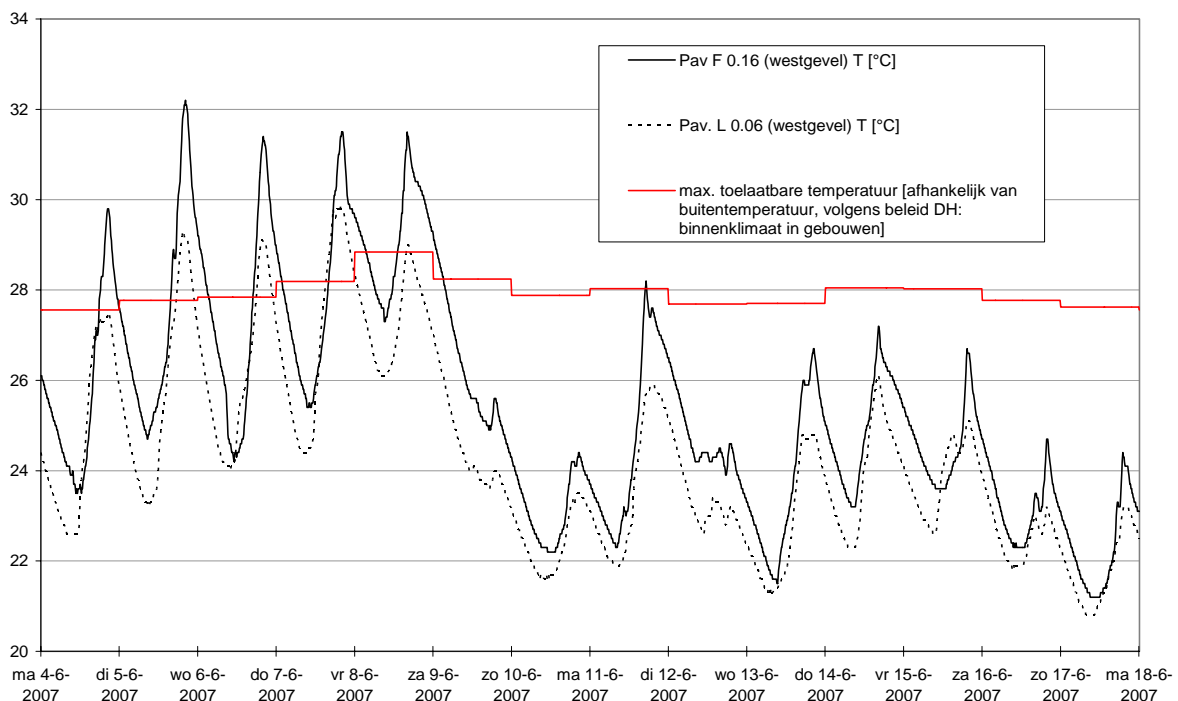
- Een overschrijding van de maximale temperatuurgrens met 1 á 2 °C vindt bij ruimte L0.06 regelmatig plaats (ruimtetemperatuur loopt op tot 29-30°C)
- Ruimte F0.16 heeft vaker overschrijdingen dan ruimte L0.06, maar in week 23 is in beide ruimten de maximale temperatuur regelmatig overschreden.

- De overschrijdingen vinden later op de dag plaats (orientatie ruimten is aan de westzijde);
- Er is een duidelijke relatie tussen de buitentemperatuur en de ruimtetemperatuur waar te nemen;

Uit de constatering valt het volgende te concluderen:

- De ruimten voldoen niet aan de comfortklasse C, de temperatuur loopt regelmatig te hoog op;
- De 2 gemeten ruimten zijn representatief voor de overige kantoorruimten in het Paviljoen, er kan dan ook gesteld worden dat ook in de overige kantoorruimten regelmatig overschrijding van de maximale temperatuurgrens plaats vindt;
- De gemeten kantoren liggen beide aan de westgevel. De verwachting is dat aan de oostgevel de ruimtetemperatuur eerder op loopt omdat hier de zon 's ochtends op de gevel schijnt.
- Bij een langere periode met warm weer zal de ruimtetemperatuur eerder op de dag al te hoog worden;
- Een buffer tussen het plafond en dak zorgt ervoor dat de ruimtetemperatuur minder hoog wordt;
- De gebouwconstructie is een lichte constructie waardoor een hogere buitentemperatuur direct doorwerkt op de ruimtetemperatuur;

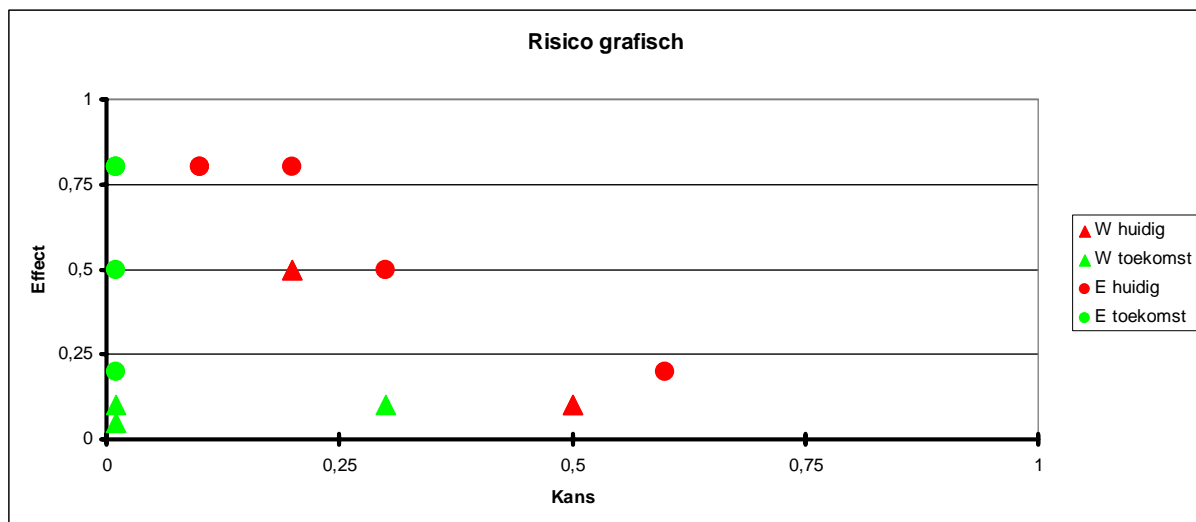
3.3.3 Risico analyse

Discipline	Risico	kans	effect	toelichting	
				kans	effect
B huidig					
W huidig	Geen Drinkwater/Cent.Verw.	0,5	0,1	Leidingen langdurig blootgesteld aan vocht	Water overlast, geen CV, geen drinkwater, binnen enkele uren tot een dag te repareren.

-	Uitval CV-ketels	0,5	0,1	1 van de 3 verouderde ketels valt uit	Lagere ruimte temperatuur in de winter, 2 overige ketels nemen over.
-	Uitval HVAC installatie	0,2	0,5	Regelaar is van oude generatie	Door verouderd type regelaar hierdoor lange reparatie tijd
	Koelmiddellekkage	0,2	0,5	Units zijn oud, goed onderhouden	Bij lekkage moet de unit vervangen worden omdat R22 is toegepast. Kan tot 2 weken duren
E huidig	Brand door kortsluiting	0,2	0,8	E-voeding niet goed beveiligd	Kans op brand en/of uitval van groot deel E-inst.
	Persoonsgevaar bij werkzaam	0,1	0,8	Licht en krachtgroepen niet juist, monteurs zijn bekend met deze situatie	Persoonlijk letsel
	Persoonsgevaar bij mutaties	0,1	0,8	Wandcontactdozen op krachtvoeding, monteurs zijn bekend met deze situatie	Persoonlijk letsel
	Uitval van installatie	0,3	0,5	Kabels langdurig blootgesteld en aan vocht en aangevreten door dieren.	Uitval van installatiedelen, moeilijk te verhelpen door slechte toegang.
